Basisprogramme ENDBERICHT UND ENDABRECHNUNG

Projekttitel:	Gleitlagerung für Betonplatten
Projektnummer:	819.697
Firmenname:	ÖBV GmbH
Förderzeitraum:	01.09.2009 bis 30.11.2009
Berichts- und Abrechnungszeitraum:	01.09.2009 bis 31.11.2009
Ersteller des Berichts:	Michael Pauser und Anton Schweighofer
Datum und Unterschrift:

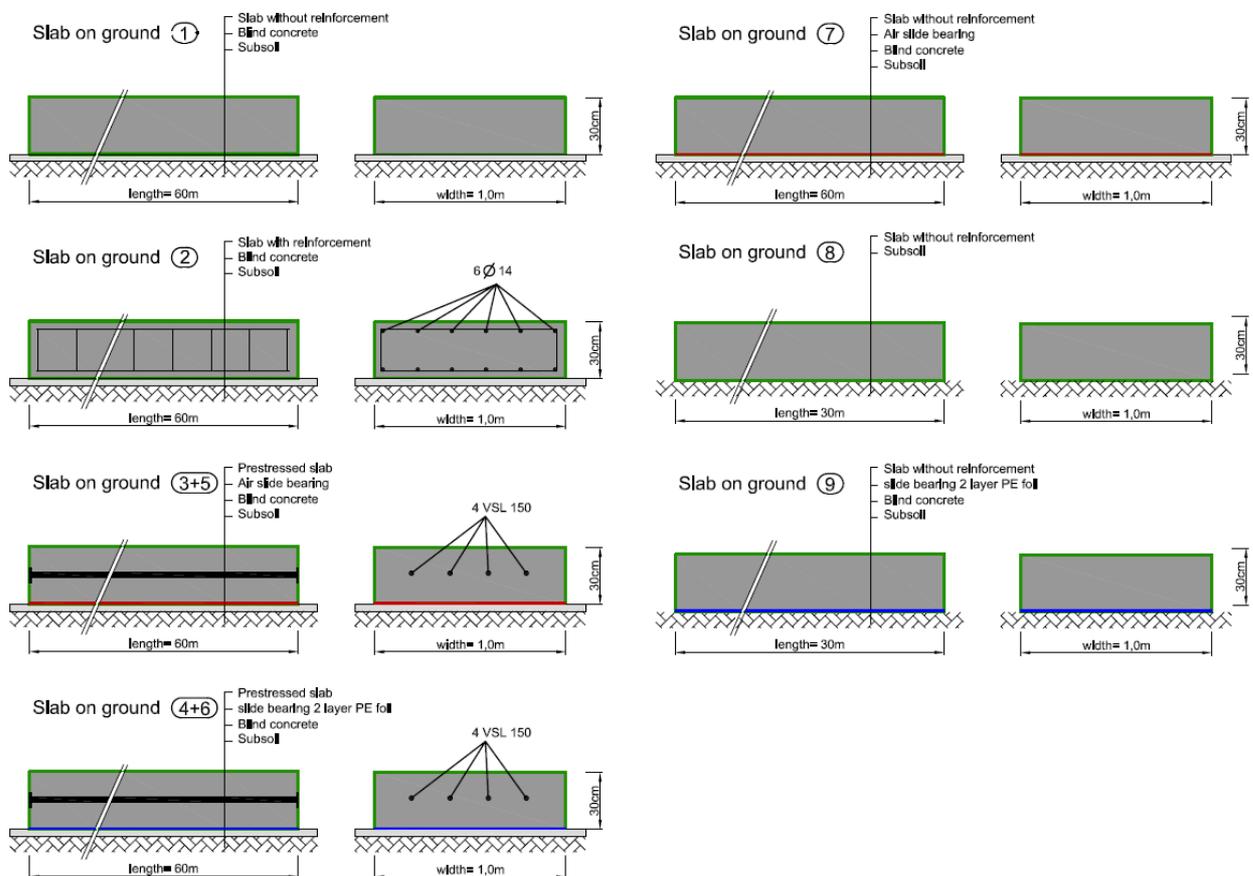
Abb.1: Übersicht über das Versuchsprogramm

7 Stück Plattenstreifen: Länge=60m; Breite=1m; Höhe=0,3m

2 Stück Plattenstreifen: Länge=30m; Breite=1m; Höhe=0,3m

unterschiedlicher Lagerung:

- 2 x ohne Gleitschicht direkt auf die Sauberkeitsschicht
- 3 x Gleitlagerung nach dem Stand der Technik, 2 Lagen PE Folie
- 2 x Luftgleitlagerung auf Sauberkeitsschicht
- 1 x Luftgleitlagerung ohne Sauberkeitsschicht
- 1 x ohne Gleitschicht ohne Sauberkeitsschicht, direkt auf den Untergrund

unterschiedliche Bewehrungsart

- 4 x unbewehrt
- 1 x bewehrt nach Richtlinie Weiße Wanne
- 4 x vorgespannte Bodenplatten

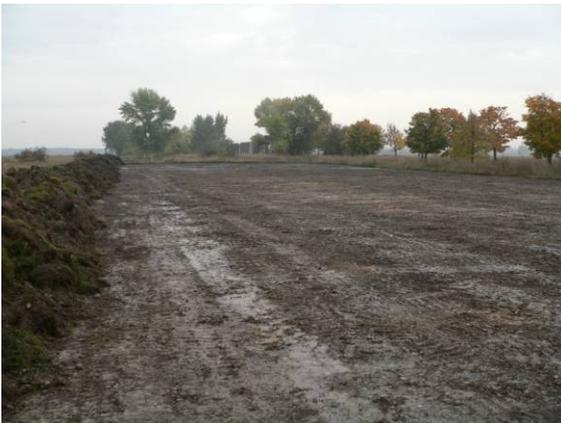
Abb.2: Abschieben der Grasnarbe

Am 15. Oktober wurde mit dem Abschieben der Grasnarbe über dem alten Rollfeld begonnen (Abb. 2). Im Anschluss wurde mit der Baustelleneinrichtung begonnen. Es musste einerseits ein Bauzaun aufgestellt werden, da dieser von der Flugfeld AG als Bedingung für die Benützung verlangt wurde, andererseits wurde der notwendige Stromanschluss hergestellt sowie der Baucontainer aufgestellt. Ende Oktober wurde mit dem Betonieren der Sauberkeitsschicht für alle 9 Plattenstreifen begonnen (Abb. 3).

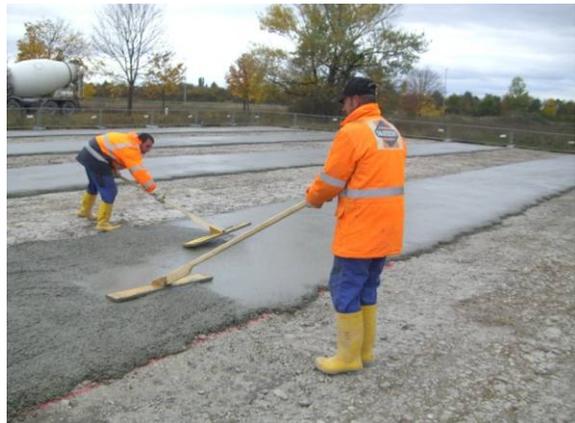
Abb.3:Herstellung Sauberkeitsschicht

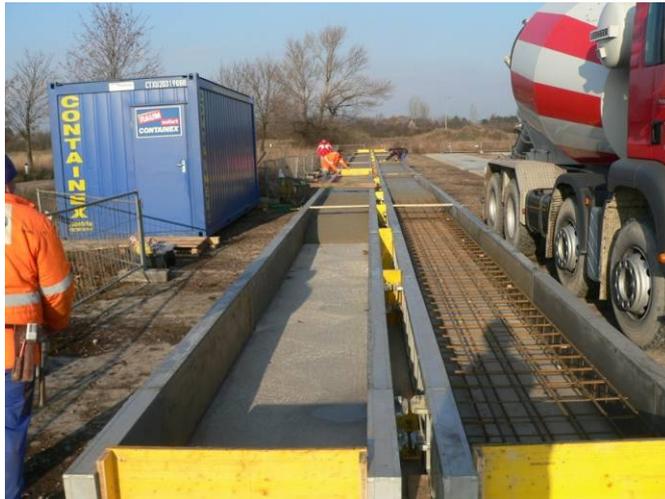
Abb.4: Betonieren Plattenstreifen 1+2

Anfang November wurde die Schalung der ersten beiden Plattenstreifen errichtet. Die Abmessungen der Platten betrug, $L=60\text{m}$, $B=1.0\text{m}$ und $H=0.3\text{m}$. Die Höhe der Plattenstreifen wurde im Vergleich zum FFG Antrag von 20cm auf 30cm erhöht. Dies liegt daran, dass die Untersuchungen auf „Weiße Wannen“ ausgedehnt werden sollen und die Mindeststärke hier bei 30cm liegt. Die ersten beiden Plattenstreifen wurden direkt auf die Sauberkeitsschicht betoniert. Abb. 4 zeigt den Unterschied zwischen Plattenstreifen 1 und 2. Plattenstreifen 1 wurde unbewehrt ausgeführt, Plattenstreifen 2 wurde nach der Richtlinie „Weiße Wannen“ bewehrt.

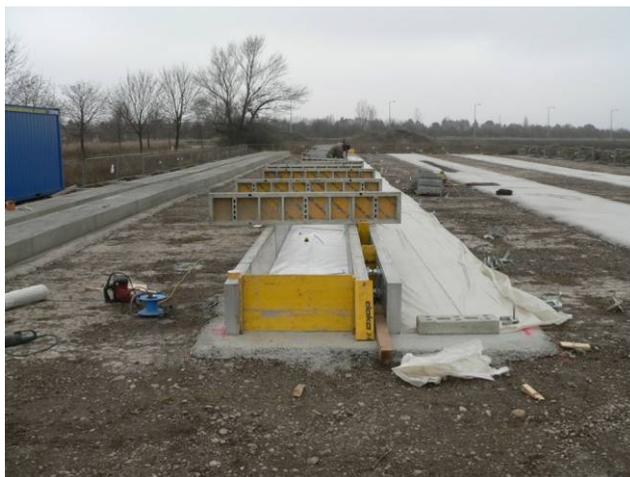
Abb.5: links Luftlagerung, rechts konventionelle Gleitlagerung

Als Messtechnik wurden vor dem Betonieren Temperatursensoren eingebaut um die unterschiedliche Temperaturentwicklung über die Querschnittshöhe zu messen. Im Anschluss an das Betonieren wurden an der Oberfläche alle 50cm Messmarken mittels Epoxidharz geklebt, um mit Hilfe eines Setzdehnungsmessers die Dehnungen / Stauchungen über die Plattenlänge messen zu können. Weiters wurden laufend Schalllaufzeitmessungen durchgeführt, mit deren Hilfe die Entwicklung des Festigkeitsverlaufes, sowie der restlichen Betoneigenschaften, mit jenen der Laborprüfung gegenübergestellt werden können. Einen Tag nach dem Betonieren der ersten beiden Platten wurde bereits mit dem Ausschalen und dem Umbau begonnen. Plattenstreifen 3 wurde mit der neuen Technologie der Luftlagerung hergestellt, Plattenstreifen 4 mit einer konventionellen Gleitlagerung nach dem Stand der Technik (2 Lagen PE-Folie). Das Luftkissen, das aus zwei Lagen PVC mit dazwischenlegendem Vlies besteht, wurde bei der Firma Plecher Planen hergestellt. Beide Plattenstreifen sind als vorgespannte Plattenstreifen ausgeführt (je Plattenstreifen 4 Monolitzen zu je 150mm²).

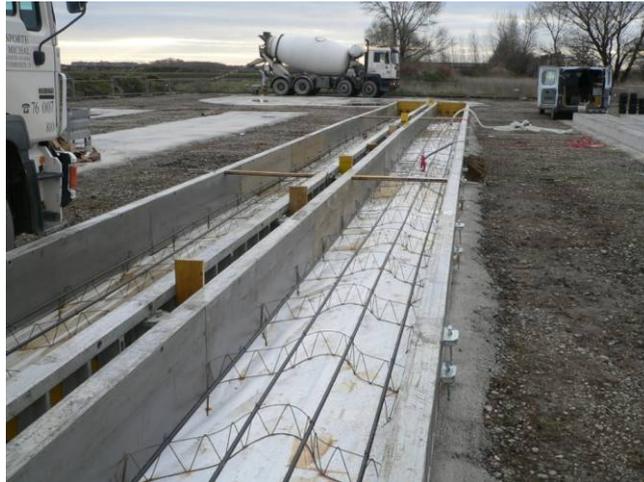
Im Anschluss an die Schalarbeiten wurden die Monolitzen verlegt. Die gesamten Spannarbeiten wurden von der Firma GPS durchgeführt. Abb. 6 zeigt die verlegten Monolitzen sowie die beiden Luftanschlüsse für das Luftkissen. Meßtechnik wurde analog zu Platte 1 und 2 ausgeführt.

Abb.6: Monolitzen + Luftanschlüsse

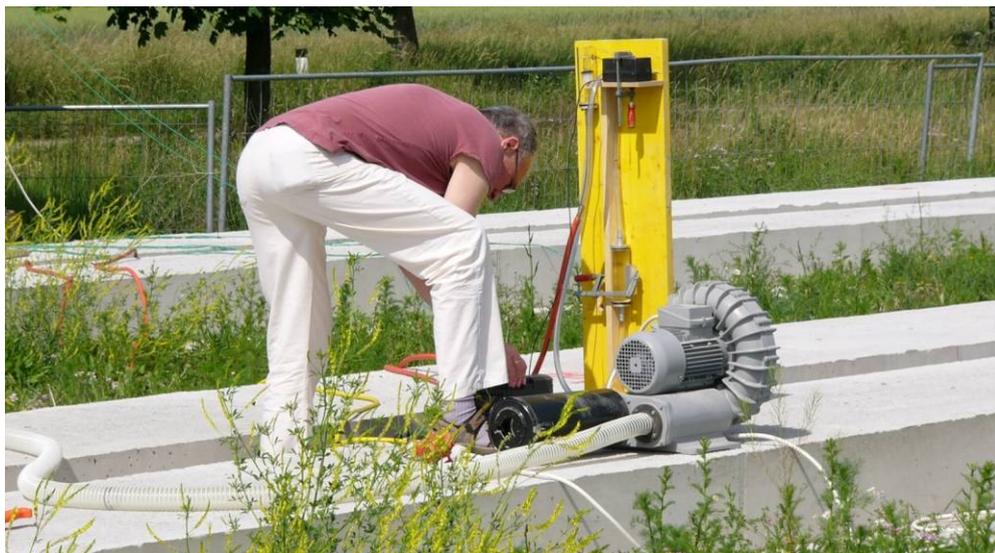
Nach dem Erreichen der maximalen Temperatur im Baukörper durch den Hydratationsprozess wurde mit der Luftlagerung begonnen. Die Steuerung des notwendigen Luftdrucks von etwa 54mbar wurde über ein simples Schlauchwaagensystem mit inkludiertem Schwimmer, der wiederum die Drehzahl des Gebläses regelt, sichergestellt (Abb. 7).

Abb.7: Gebläse und Steuerung für Luftdruck

1cm Wassersäule entspricht 1mbar. Es soll mit einem Luftdruck gearbeitet werden der knapp unterhalb des zu kompensierenden Eigengewichtes liegt. Steigt der Luftdruck so kommt es zu einem gleichmäßigen Anheben der gesamten Platte. Es sollte hiermit gezeigt werden wie einfach diese Luftlagerung funktioniert, und dass es mit einem derartigen Luftkissen und einem einfachen Gebläse kein Problem darstellt eine Platte, die immerhin 45 to wiegt, gleichmäßig und schonen anzuheben. Die Platte wurde nun bis zum Abschluss der Spannarbeiten durchgehend luftgelagert. Hierbei kam es zu keinerlei Komplikationen. Durch die sehr kalten Witterungsbedingungen (bis zu -2°C) musste mit dem Vorspannen, auf Grund der langsamen Festigkeitsentwicklung, länger als üblich gewartet werden. Das Vorspannen fand erst neun Tage nach dem Betonieren statt. Der Beton wurde auf $2\text{N}/\text{mm}^2$ vorgespannt. Abb.8 zeigt die Spannarbeiten.

Die Erzeugung des Luftdrucks mittels Seitenkanalverdichter funktionierte einwandfrei. Die simple Steuerung mit Hilfe einer einfachen Schlauchwaage und integriertem Schwimmer stellte ebenfalls kein Problem dar. Wird das Luftkissen ohne seitlichen Wulst ausgeführt, so ist es notwendig mehrere Luftanschlüsse vorzusehen. Wie die Messung des Luftdrucks an mehreren Stellen gezeigt hat ist eine gleichmäßige Verteilung sonst nicht hundertprozentig gewährleistet.

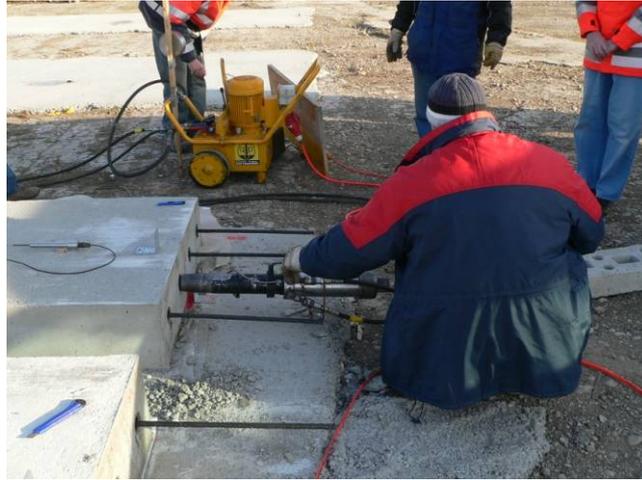
Abb.8: Spannarbeiten

Vor dem Spannen wurden über beide Platten verteilt induktive Wegaufnehmer montiert. Mit diesen induktiven Wegaufnehmern wurden die Stauchungen, aufgrund der aufgebrachten Vorspannung, an unterschiedlichen Stellen gemessen. Über die gemessenen Stauungen des Betons sollen Rückschlüsse über die unterschiedlichen Lagerungsbedingungen und damit verbundenen Reibungsverluste gewonnen werden.

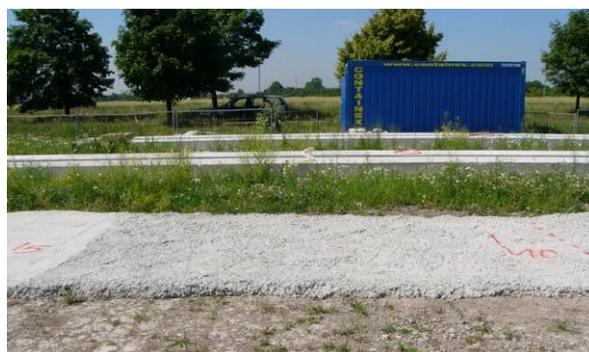
Abb.9: neue Sauberkeitsschicht mit unterschiedlichen Rauigkeiten

Auf Grund der ersten erhaltenen Ergebnisse der Platten 1 bis 4 wurde beschlossen die Sauberkeitsschicht der Platten 5 und 6 mit unterschiedlichen Rauigkeiten auszuführen. Hierbei wurden jeweils 30lfm Sauberkeitsschicht glatt und 30lfm Sauberkeitsschicht von glatt bis sehr rau ausgeführt werden.

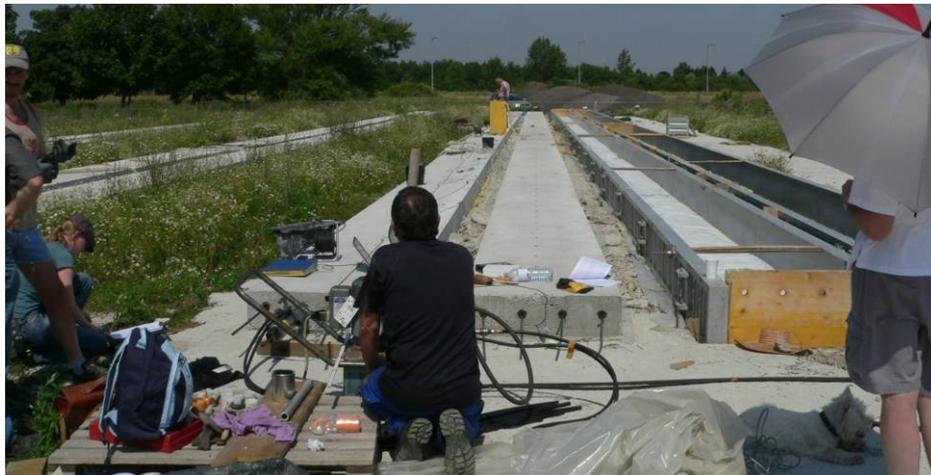
Abb.10: Vorspannen Platte 5 und 6

Herstellen der restlichen Plattenstreifen. Plattenstreifen 5 und 6 wurden analog zu Plattenstreifen 3 und 4 hergestellt (siehe November 08). Plattenstreifen 7 ist ein unbewehrter Plattenstreifen mit Luftlagerung der direkt auf den Untergrund (ohne Sauberkeitsschicht) betoniert wurde. Plattenstreifen 8 wurde in zwei Plattenstreifen mit jeweils 30lfm unterteilt. Der sich so ergebene Plattenstreifen 8 wurde direkt auf den Untergrund gelagert. Plattenstreifen 9 wurde mit einer Gleitlagerung aus 2 Lagen PE-Folie hergestellt. Die installierte Meßtechnik entspricht jener von Platte 1 bis 4, erweitert um laufende Randverschiebungsmessungen mittels Induktiven Wegaufnehmern und Datenloggern. 8 Tage nach dem Betonieren der Plattenstreifen 5 und 6 wurden diese vorgespannt. Das Meßprogramm wurde im Vergleich zu Plattenstreifen 3 und 4 vergrößert. Es wurden über die gesamte Länge der Platte 24 induktive Wegaufnehmer mit jeweils ca. 2m Meßlänge angeordnet um genauere Informationen zu erhalten.

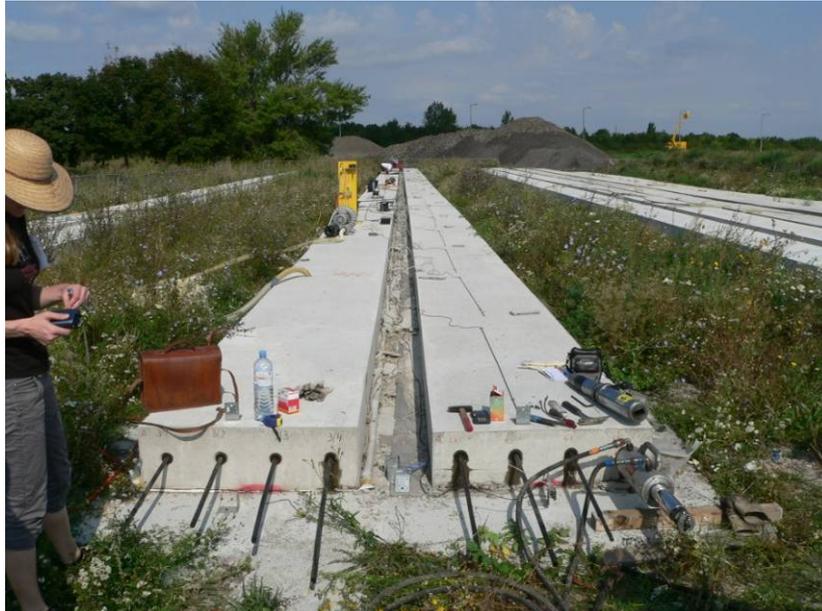
Abb.11: Entspannen und Vorspannen Platte 3 und 4

Auf Grund der ersten erhaltenen Ergebnisse der Vorspannung bei Platte 3 und 4 wurde beschlossen, diese mit einem erweiterten Messprogramm (wie bei Platte 5 und 6) zu entspannen und nochmals vorzuspannen. Die laufenden Messungen wie Temperaturmessung, Schalllaufzeitmessungen, Setzdehnungsmessungen, Verschiebungsmessungen und laufende Rissaufnahme wurden natürlich über den gesamten Zeitraum durchgeführt.

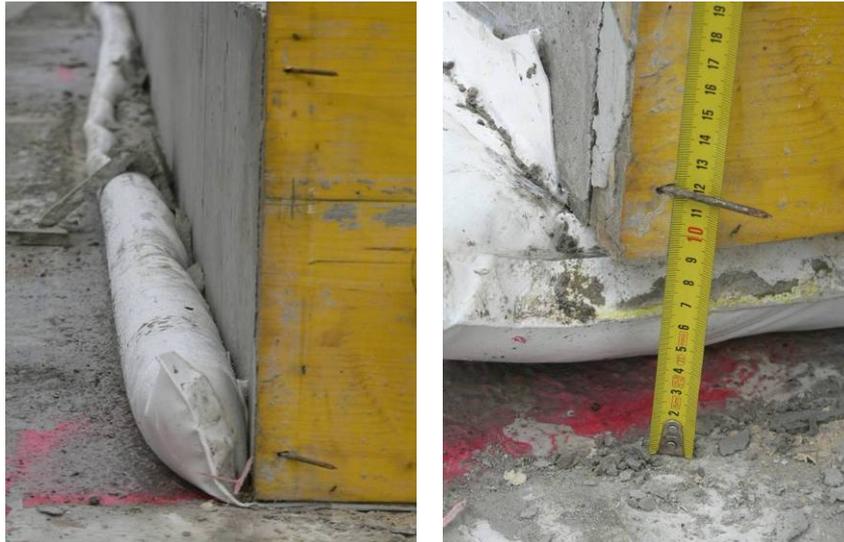
Abb.12: links Luftlagerung kurz vor dem Abheben, rechts abgehobene Platte

Es sollte im Versuch gezeigt werden wie einfach diese Luftlagerung funktioniert und dass es mit einem derartigen Luftkissen und einem einfachen Gebläse kein Problem darstellt, eine solche Platte, die immerhin 45 t wiegt, gleichmäßig und schonend anzuheben. Die Platten wurden bis inklusive Vorspannen der Plattenstreifen durchgehend luftgelagert. Hierbei kam es zu keinerlei Komplikationen.

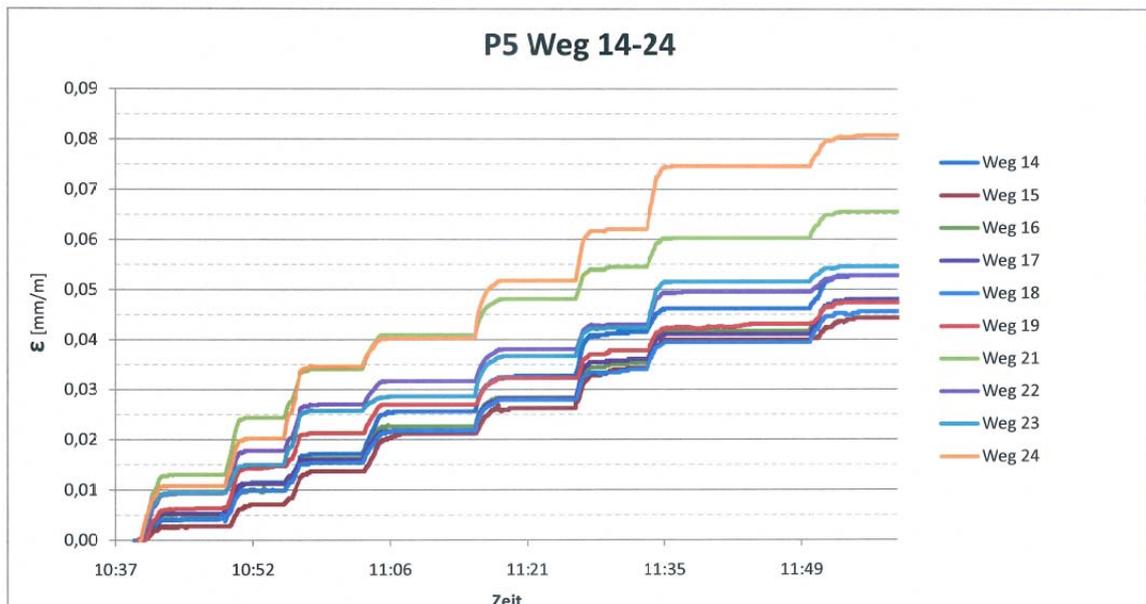
Abb.13: Dehnungsmessung Vorspannen Platte 5, Weg 14-24

In Abbildung 13 und 14 sind exemplarisch für alle Spannarbeiten die Dehnungsmessungen der Wege 14 bis 24, der Platten 5 und 6 dargestellt. Platte 5 (hergestellt mit Luftgleitlagerung) zeigt wesentlich geringere Reibungsverluste als Platte 6 (konventionelle Gleitlagerung nach dem Stand der Technik, 2 Lagen PE-Folie).

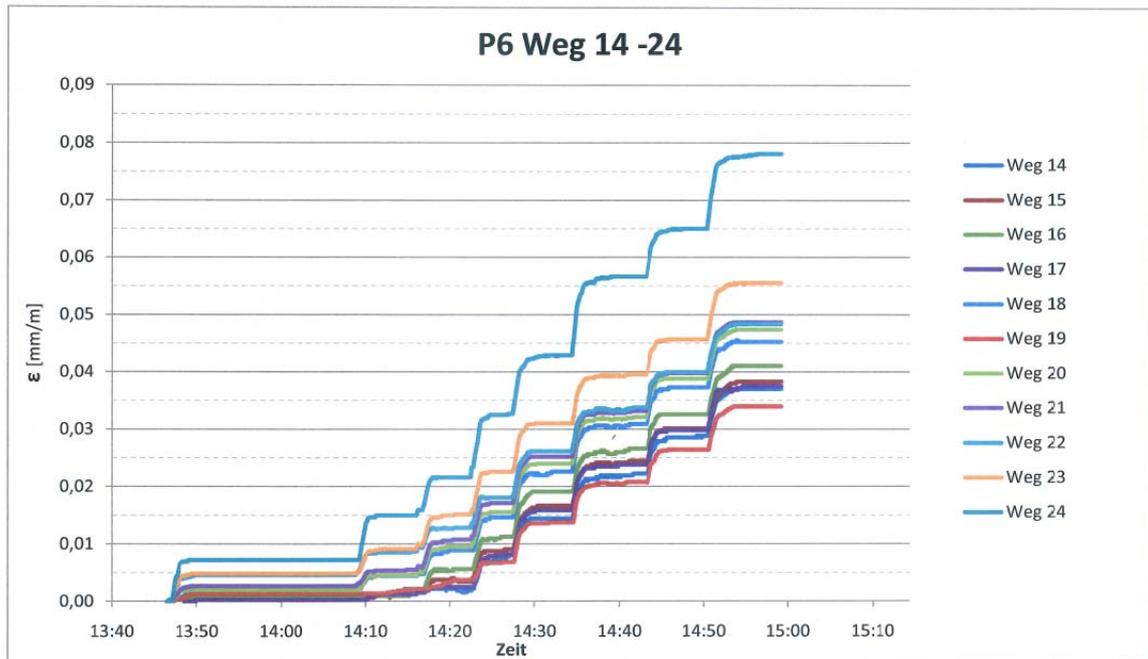
Abb.14: Dehnungsmessung Vorspannen Platte 6, Weg 14-24

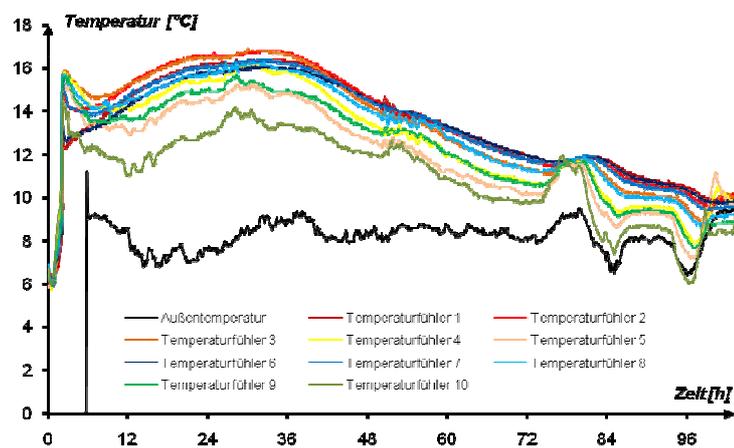
Die laufenden Temperaturmessungen sind wichtig für die Beurteilung der Hydratationswärme und der damit verbundenen Ermittlung der Zwangsspannungen und Wölbspannungen. Exemplarisch Hydratationsentwicklung in Platte 1 und 2

Abb.15: Temperaturverlauf in der Bodenplatte 1 und 2 während der Hydratation

Die FE Simulation wurde unter Mithilfe der Firma Bilfinger Berger erstellt. Abb. 20 und 21 zeigt exemplarisch die FE – Simulation des Plattenstreifens 2. Vergleicht man die Hydratationswärmeentwicklung mit den gemessenen Werten (siehe Abb. 15) so ist eine gute Übereinstimmung zu erkennen. Vergleicht man die Simulation des zeitlichen Verlaufes der Zugfestigkeiten mit jenen der

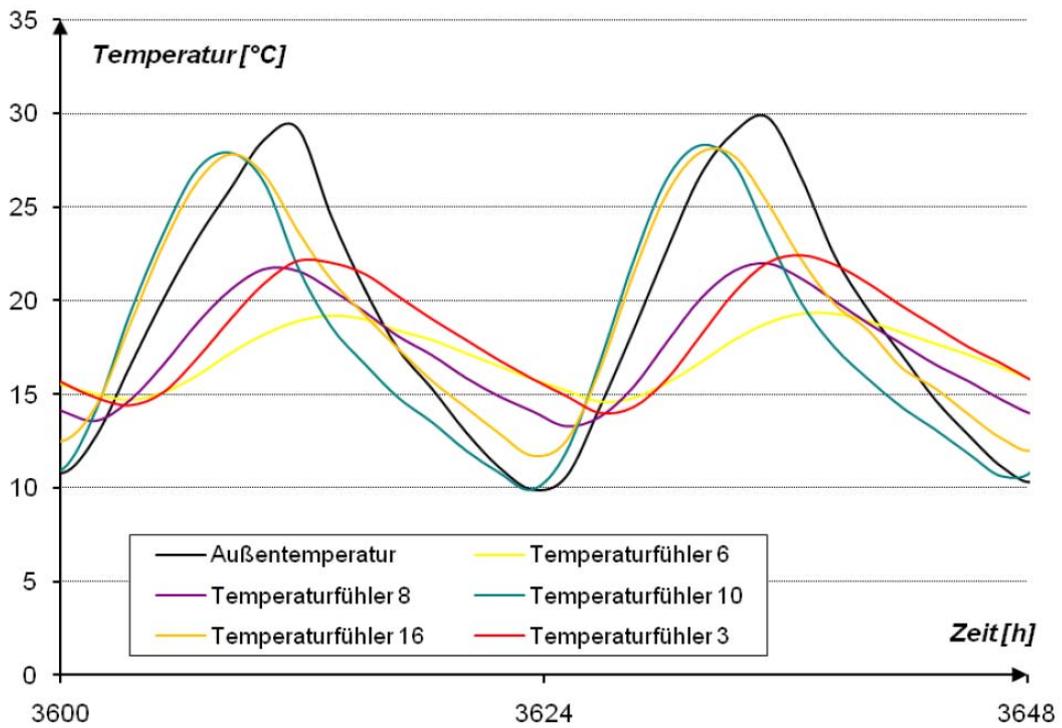
Abb.16: Temperaturverlauf in der Bodenplatte, typische Tagesganglinie

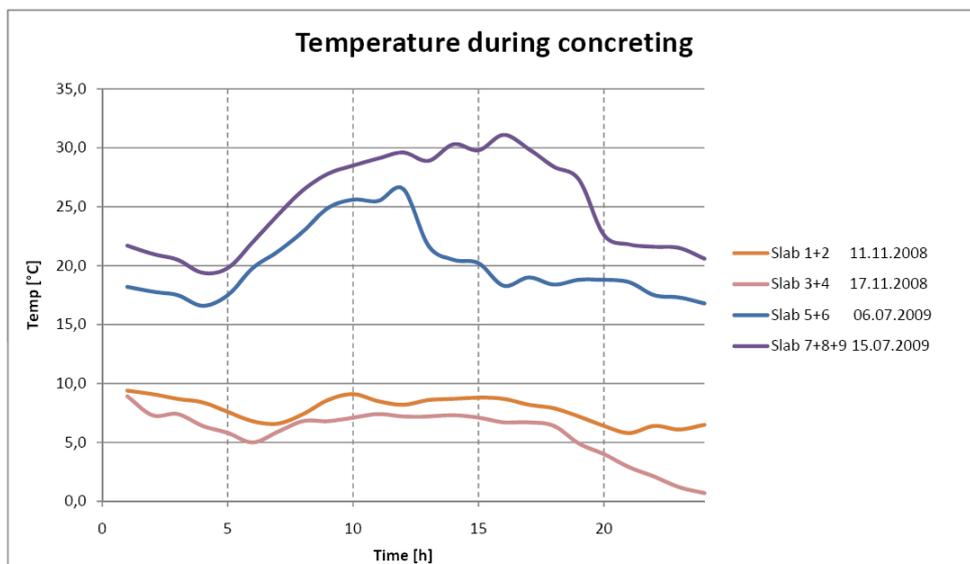
Abb.17: Vergleich der Temperaturverläufe, Bodenplatte 1 bis 9

- Die zeitliche Entwicklung der maximalen Bauteiltemperatur zeigte Unterschiede aufgrund der Einbaubedingungen Winter bzw. Sommer. Bei den angegebenen Bauteilabmessungen und Randbedingungen kommt es zu einem starken Abfließen der Hydratationswärme in den relativ kühlen Untergrund. Aufgrund der geringen Dicke der Betonschicht war der Einfluss auf die Temperaturerhöhung bei der Erhärtung gering.

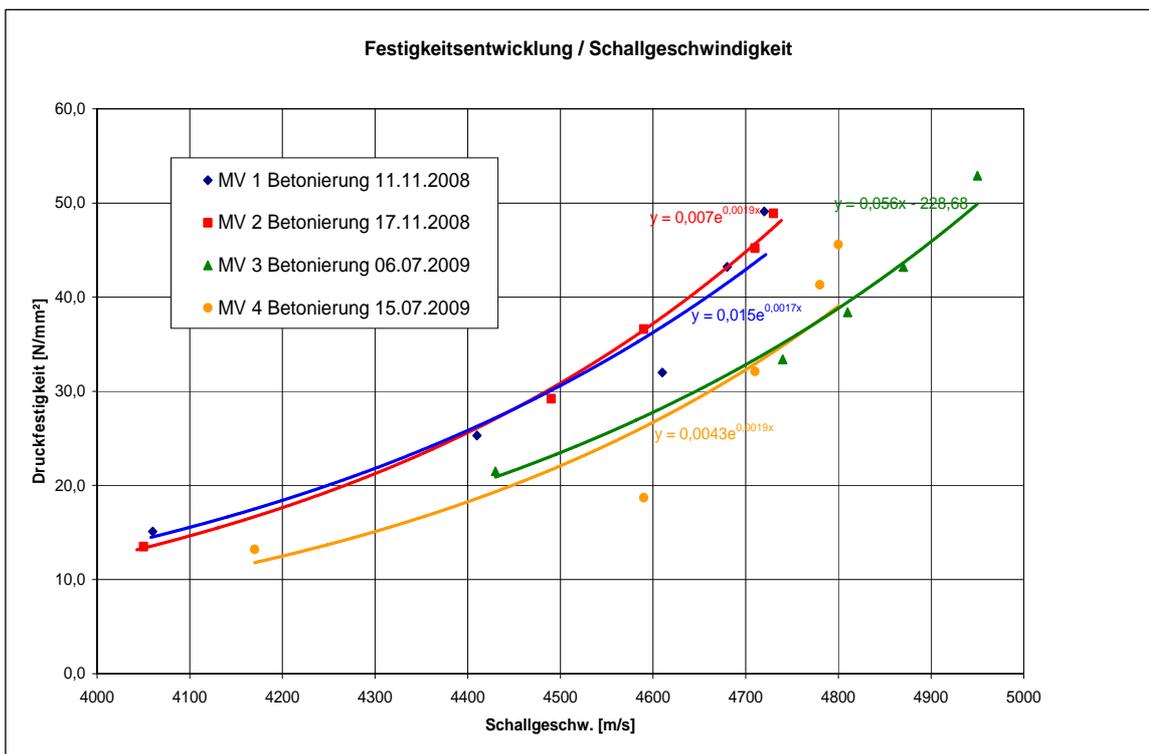
Abb.: 18: Druckfestigkeit in Relation zur Schallgeschwindigkeit

- Die Ermittlung der Schalllaufzeit zeigt deutliche Unterschiede zwischen den beiden untersuchten Betonsorten. Die Betonsorte C30/37/B3/F45/GK22 mit künstlichen Luftporen weist im Vergleich zur Betonsorte C30/37/XC2/F52/GK22 ohne künstliche Luftporen durchwegs geringere Schallgeschwindigkeiten bei gleicher Druckfestigkeit auf, da das Luftporensystem in der Betonsorte C30/37/B3/F45/GK22 eine Verzögerung der Schallwellen bewirkt.

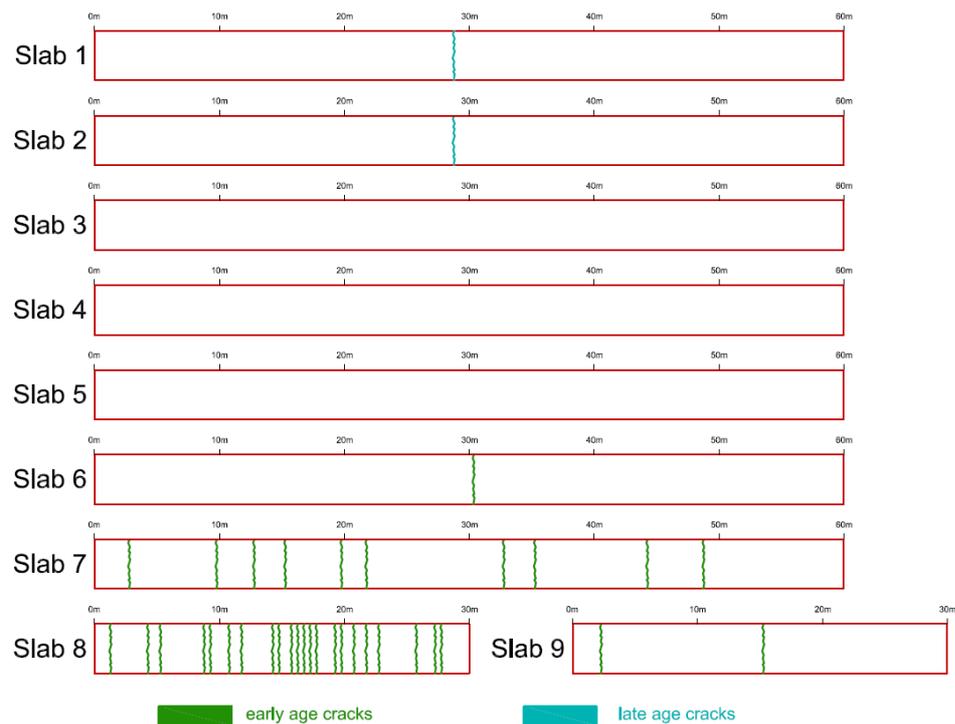
Abb. 19 zeigt die Rissdokumentation (Zeitpunkt Ende Oktober 2009). Wie zu sehen ist, muss zwischen Frühhissbildung und später Rissbildung unterschieden werden. In Platte 1 bis 4 kam es auf Grund der kalten Witterungsbedingungen zu keiner Frühhissbildung. Bei Platte 1 und 2 stellte sich eine späte Rissbildung auf Grund von Schwinden und jährlichen Temperaturschwankungen ein. Die Rissbreite unterscheidet sich nur geringfügig. Platte 3 und 4 sind aufgrund ihrer Vorspannung ungerissen.

Abb.19: Rissdokumentation

Platte 5 (Luftgleitlagerung) zeigte im Gegensatz zu Platte 6 (konventionelle Gleitlagerung) ebenfalls keine Frühhissbildung. Der durch die Frühhissbildung in Platte 6 entstandene Riss konnte mit Hilfe der Vorspannung jedoch wieder geschlossen werden. In beiden Platten entstanden keine weiteren Risse, was aufgrund der Vorspannung auch nicht zu erwarten ist.

Platte 7 (Luftgleitlagerung), Platte 8 (direkt auf Untergrund) und Platte 9 (konventionelle Gleitlagerung) zeigten auf Grund der äußerst ungünstigen Randbedingungen (Lufttemperatur bis ca. 32°C; Frischbetontemperaturen ca. 28°C; Verwendungen eines CEM42,5 R Zements; usw.) sehr starke Frühhissbildung. Hier bleibt festzuhalten, dass dem neuen Verfahren der Luftgleitlagerung bei schlechtesten Randbedingungen Grenzen gesetzt sind, da die Rissbildung in diesem Fall nicht nur auf das Abfließen der Hydratationswärme sondern vor allem auf autogenes Frühschwinden zurückzuführen ist. Eine Zwangsminderung ist jedoch deutlich zu erkennen.

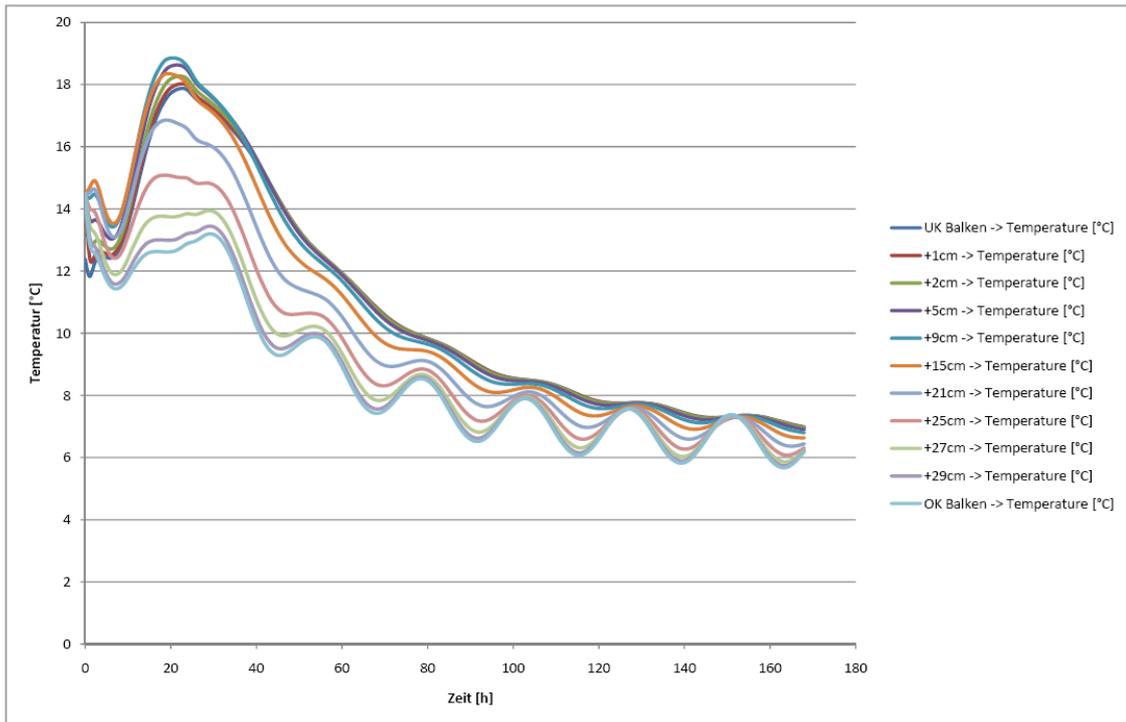
Abb.20: Simulation der Hydratationswärmeentwicklung; © Bilfinger Berger

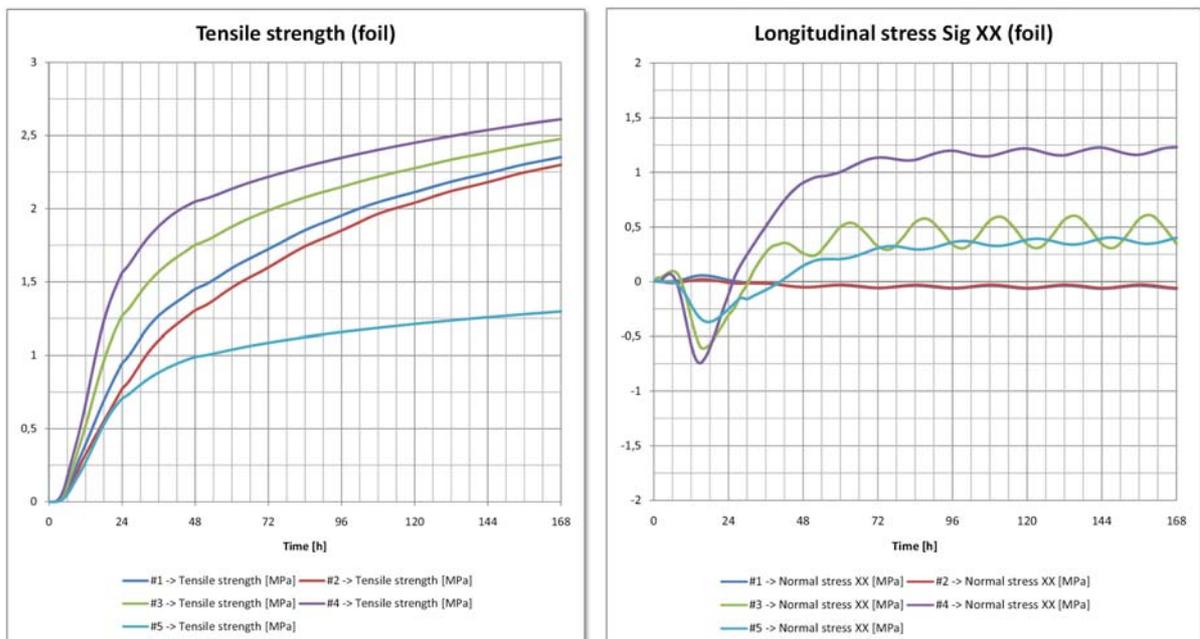
Abb.21: Simulation des Zeitlichen Verlaufes der Zugfestigkeit des Beton und der Zwangsspannungen © Bilfinger Berger

Zwangsspannungsentwicklung (Abb. 21),so zeigt sich, dass die Zwangsspannung zu keinen Zeitpunkt die Zugfestigkeit erreicht. Dieses Ergebnis wurde durch die Versuche bestätigt.
